Vesiosuuskunnan tuhkimotarina

Kurun Vesiosuuskunta

RISKIKARTOITUS

Kohde: Kurun Vesiosuuskunta, betoninen kuilukaivo

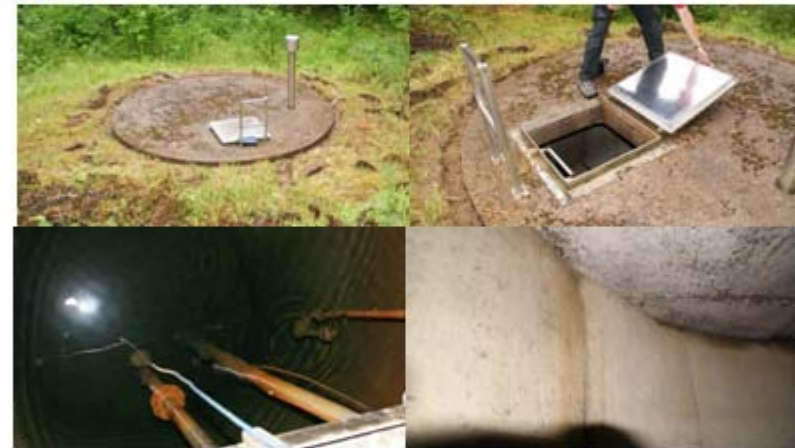
Kuvat:

Kaivon vesi on hapanta (6,2), bakteerit, ulkonäkö ja haju ovat olleet moitteettomia 30.7.2013 näytteessä.

Huoltoluukku ei ole tiivis ja on maantasalla alttiina sadevesille ja lumen sulamisvesille.

Huoltoluukun eristeeseen kertyy kondensiovetä.

Kansisto ei ole tiivis rengastukseen (valumajäljet).

Saostumat pohjalla seinämillä ja pumppurakenteissa ovat bakteerien kasvualustaa.

Kaivon koko kansisto on maantasalla, jyrkän rinteiden juurella

Ohuen humuskerroksen alla on suoraan hiekka ja pystystyroxit

Huoltoluukun uusiminen esim. 400mm korkeana, tuuletuksella, eristein, tiivistein ja lukituksella varustettuun.

Kaikkien läpivientien ja saumojen tiivistys sisältäpäin aquella-massalla.
